kejadian yang masuk kategori insiden ini, benar-benar dialami oleh pesawat dari maskapai TAROM, registrasi YR-ATJ pada 9/9/2021. TAROM adalah salah satu maskapai penerbangan tertua di dunia (sebagai CFRNA mulai beroperasi 101 tahun lalu), pembawa bendera negara Rumania dan anggota penuh aliansi Sky Team. Sejak 1989 yang ditandai oleh mulai digunakannya pesawat buatan Eropa dan Amerika oleh maskapai ini, TAROM mengalami 1x kecelakaan fatal (31 Maret 1995). Saat ini TAROM memiliki 20 pesawat dari jenis ATR, Airbus dan Boeing sebagaimana tabel di bawah ini.

Pada 9/9/2021, sebuah pesawat dari maskapai TAROM jenis ATR-72-600 (212A) YR-ATJ, ketika akan melakukan lepas landas untuk melayani penerbangan reguler dari Oradea ke Bukares (Rumania) dengan mengangkut 43 PoB, terpaksa harus dibatalkan. Jarak dari Oradea International Airport ke Bucharest International Airport bila ditarik garis lurus point to point adalah 425 kilometers (230 nautical miles). Di saat itu pesawat sudah melakukan akselerasi lepas landas di runway 19. Pembatalan demikian yang biasa disebut sebagai aborted take-off atau rejected take-off, memiliki berbagai macam kemungkinan dengan akibatnya terburuknya adalah dapat m

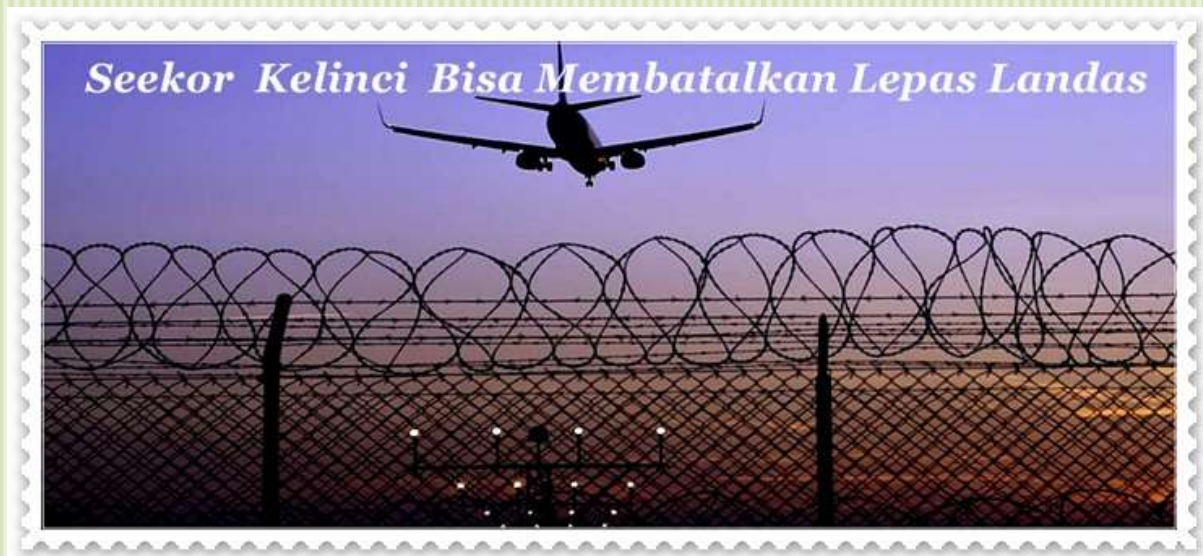
Salah satu ketentuan ukuran yang ditetapkan adalah ketinggian dan konstruksi pagar disesuaikan dengan pencegahan fisik yang diinginkan. Disebutkan dalam Doc 8973/2 Security Manual, ketinggian pagar disesuaikan kepada sifat topografis dari lahan di lokasi. Tinggi minimal 2,44 M (2,13 M + 31 Cm dalam bentuk kawat duri yang condong kearah luar (lihat contoh gambar judul di atas). Banyak ketentuan lainnya dalam Document 8973 tersebut.

Di bagian bawah pagar yang berhubungan dengan tanah harus dalam keadaan tertutup sehingga tidak ada celah dapat dimasuki binatang atau penyusup, dan sebaik-baiknya diperkeras dengan semen (dibeton).

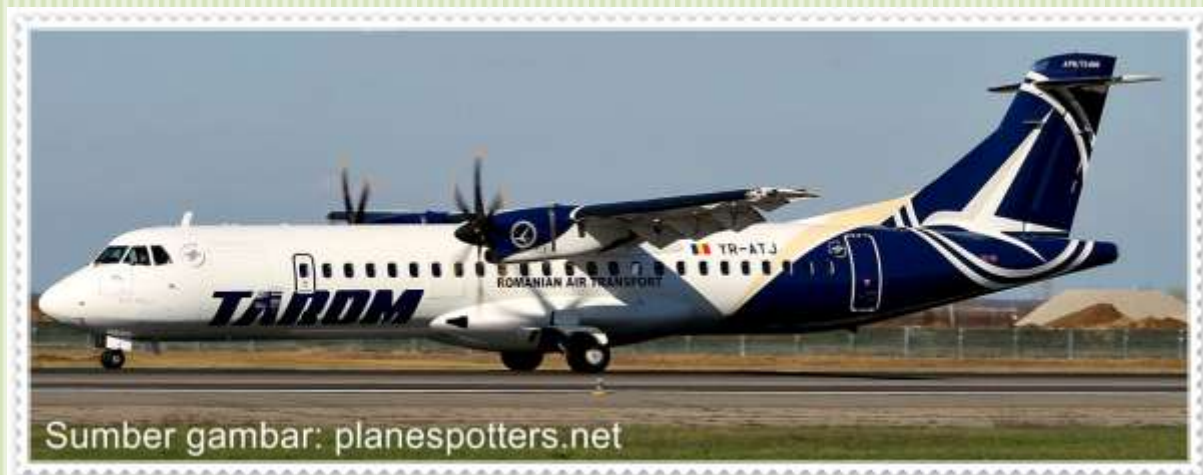
Inilah pesawat YR-ATJ yang mengalami insiden di Oradea. Setelah kejadian tersebut pesawat ini diperiksa selama 13 jam di lokasi kejadian dan kemudian diterbangkan ke Bukares untuk reposisi dan selanjutnya dioperasikan kembali dengan normal. Penerbangan reposisi adalah non-revenue flight.
